BÁND-ESSEGVÁR 2018. ÉVI TERVÁSATÁSA
AZ ELVÉGZETT MUNKA LEÍRÁSA ÉS A TUDOMÁNYOS EREDMÉNYEK
ÖSSZEFOGLALÁSA

A feltárási engedély száma: VE-09D/EOH/00809-7/2018

A lelőhely nyilvántartási azonosítója: 7511

Helyszín: Bánd-Essegvár, 117 hrsz. (MRT 2, 13/2)

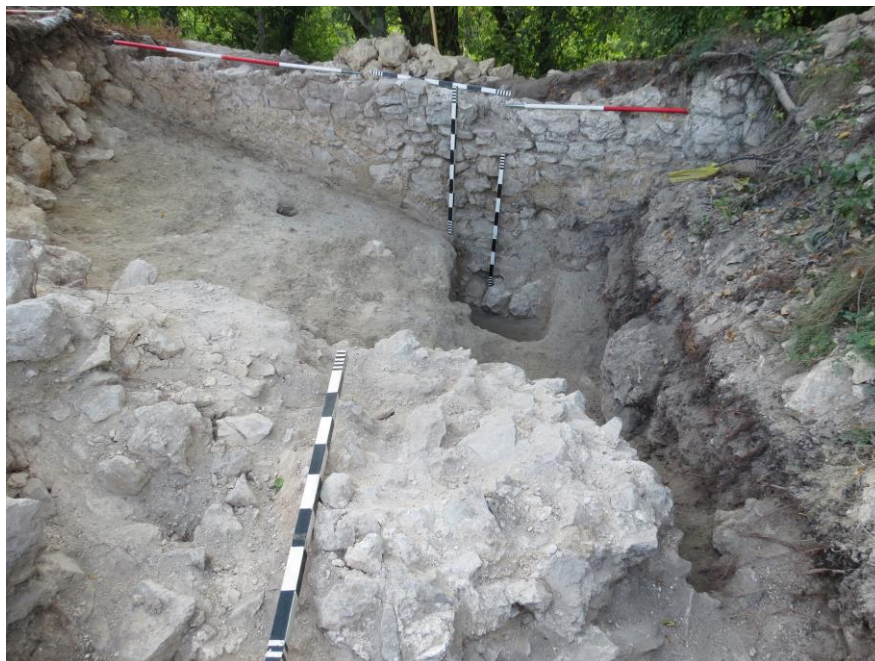
8. A várdombot kettészelő árok és a külső várfal részlete, előtérben az árokba bedőlt faltömb

Ez a felső, leletgazdag humuszos réteg borította az 1/A szelvényben a kelet-nyugati irányú SE-56 fal lepusztult falkoronáját is, mely a várat feltehetőleg kettészelő kőfal szelvényünkbe eső szakasza (azonos SE-2017/12 fallal). A fal déli, egyenes futású síkja egyértelműen kirajzolódott a mélyítés során, bár a szelvény keleti szélén, feltehetőleg egy bolygatás miatt, mintha szabálytalan vonalban megszakadna, esetleg csak mélyebben lesz feltárható. Északi falsíkját egyelőre nem sikerült meghatározni, ugyanis itt a bedőlt omladékréteget még nem bontottuk ki a szelvény teljes felszínén. Mivel szelvényünk közvetlenül a 2013/2A kutatóárok déli szelétől indul, ezért a 2013. évi kutatóárok visszatemetett meddőjének kitermelése után innen, észak felől végezhetjük az omladék bontását az öt éve megfigyelt, erősen lejtő szint mélységéig. Ez a szint, melyet a várat megosztó középkori árok aljának véltünk, 1/A szelvényünk területén is azonos lejtéssel egyértelműen jelentkezett az omladékréteg alatt.

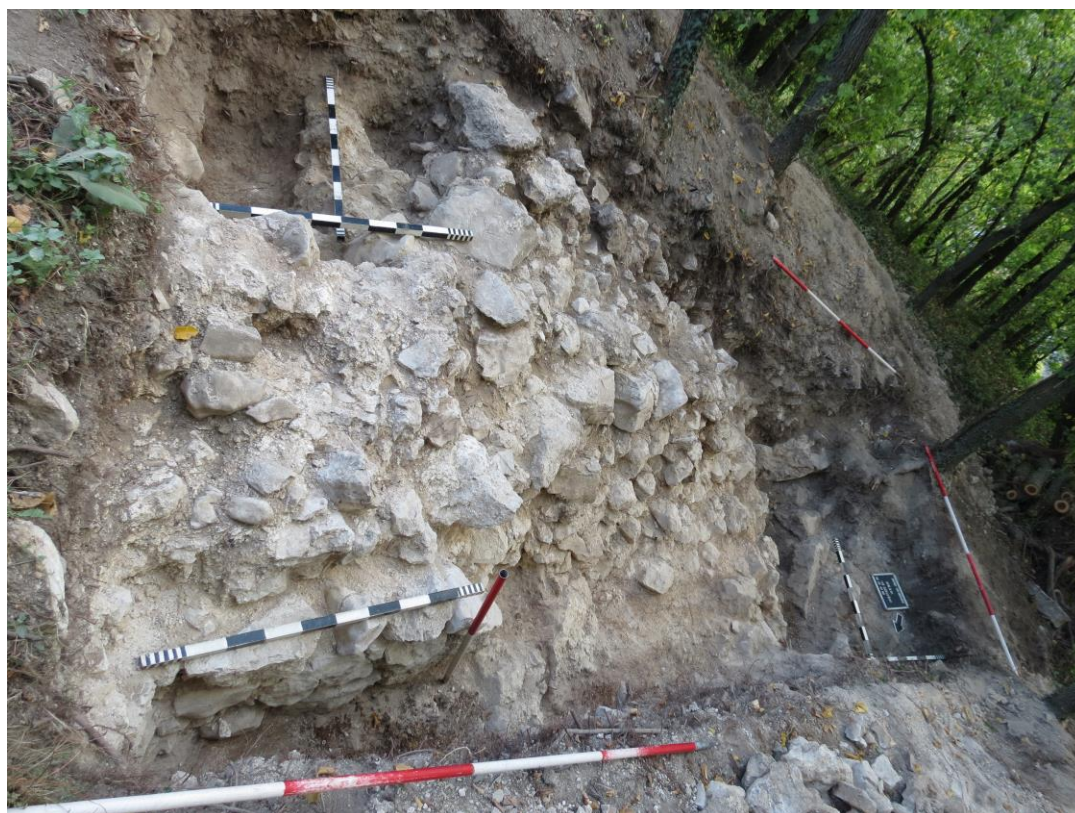
9. A várfal elé kiugró toronyépítmény a várdomb részsűjében

A humuszos és omladékos réteg alatt ugyanakkor megjelent egy jóval masszívabb falmaradvány is (SE-25), mely a külső várfallal kb. 110°-os szöget bezárva tart nyugat felé a meredeken lejtő hegyoldalban. E kelet-nyugati irányú falmaradvány a külső várfallal egybeépített, a falbekötés alapján feltehetőleg egykorú. Az építmény megőrződött északi falsíkja és a külső várfal említett külső síkjának találkozása jó megfigyelést tett lehetővé ebben a vonatkozásban, bár a nyugat felé induló fal csak 3-4 kősor magasságban áll. Az északi falsík külső oldalán a habarcsos-köves omladék alatt egy vörösesbarna morzsalékos réteg mutatkozott, mely foltokban hiányzott, s helyette a természetes sziklafelszín jelentkezett. Mivel a falsík és az omladékos metszetsfal között csupán rendkívül szűk felület volt vizsgálható, a vörösesbarna réteget nem bontottuk el, de úgy tűnt, ez lehet az építmény kidőlése előtti külső járószint, mely csupán nagyon vékony rétegben húzódik közvetlenül a sziklafelszín felett. A szint felszínéről leletanyag nem került elő.

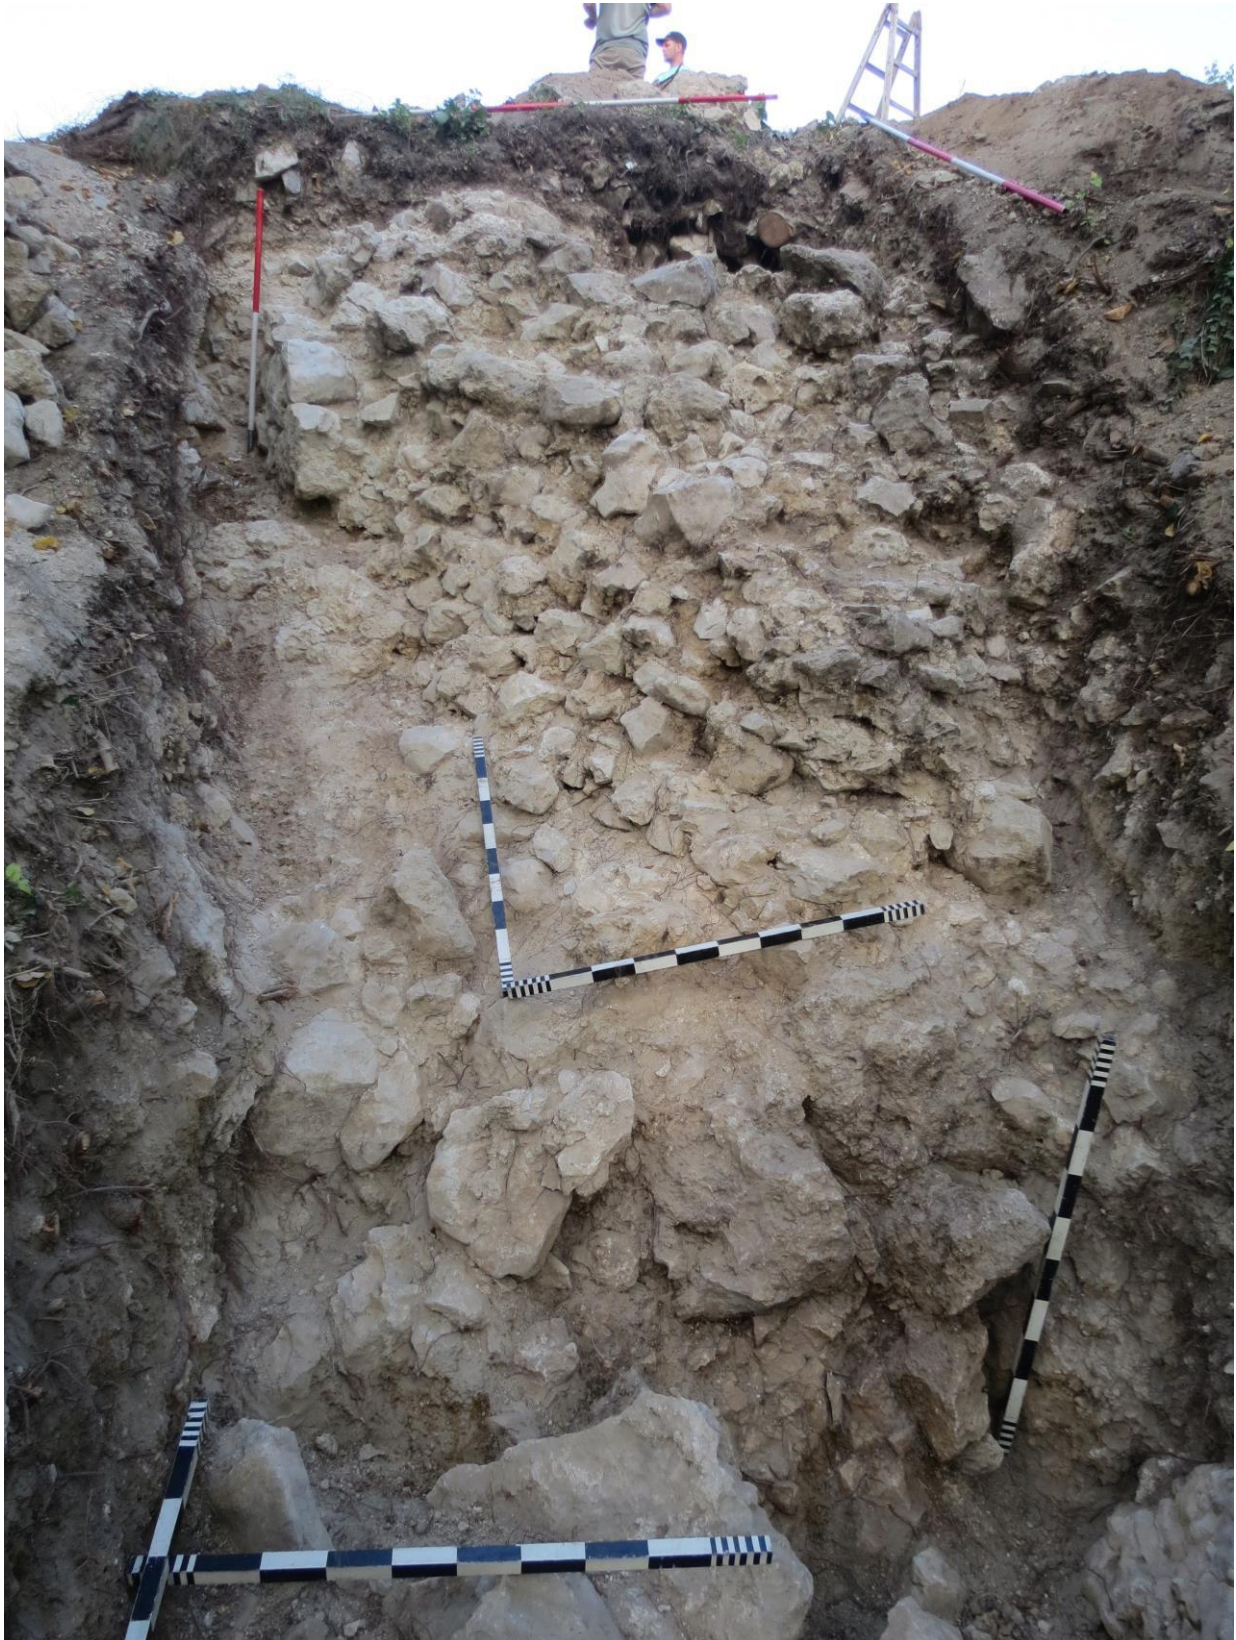
10. A toronyépítmény nyugat felől

Az építmény eredeti nyugati falsíkja nem őrződött meg, azonban helye a maradványok alapján így is nagy valószínűséggel megállapítható. A lepusztult falkorona a külső várfal nyugati síkjától mintegy 3,6 m-ig követhető, ezen túl pedig a hegy eredeti dolomitos kőzete jelentkezik szinte függőleges nyugati oldallal. A jellegzetes szálkövektől nyugatra határozottan esik az eredeti sziklafelszín, így az omladékos réteg itt jóval mélyebbre leérve folytatódik, benne egy kisebb kidőlt fáltömböt is megfigyelhettünk. A fal külső

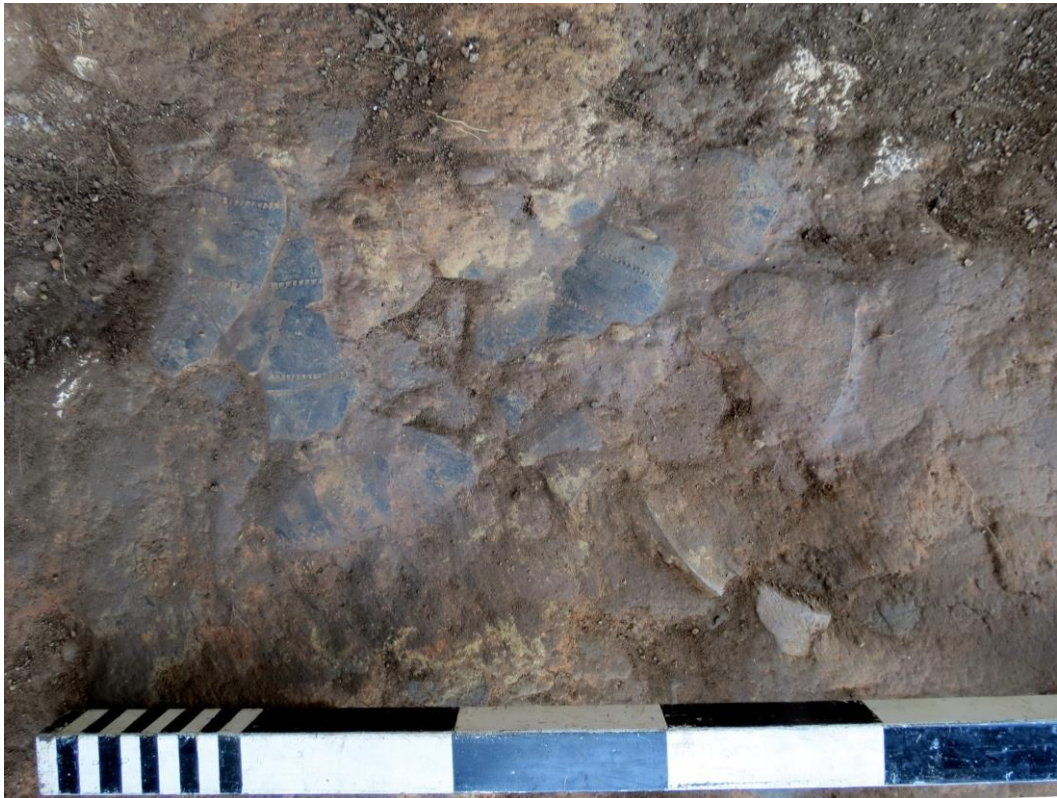
13. Fogaskerékmintás edény szétlapítva, a sütőfelületbe tapasztva

kiseb kerámatöredék is megmaradt *in situ*, az egyik egy fogaskerékmintával díszített darab. Mivel környezetében csak szórványos paticsrögök kerültek elő, könnyen lehet, hogy a felület jelentős része elpusztult (nem csoda, hiszen rendkívül sekélyen, közel a füves járószinthez helyezkedik el). Néhány kerámatöredék a paticsos felszín alá húzódik. E felszín: **SE-15**.

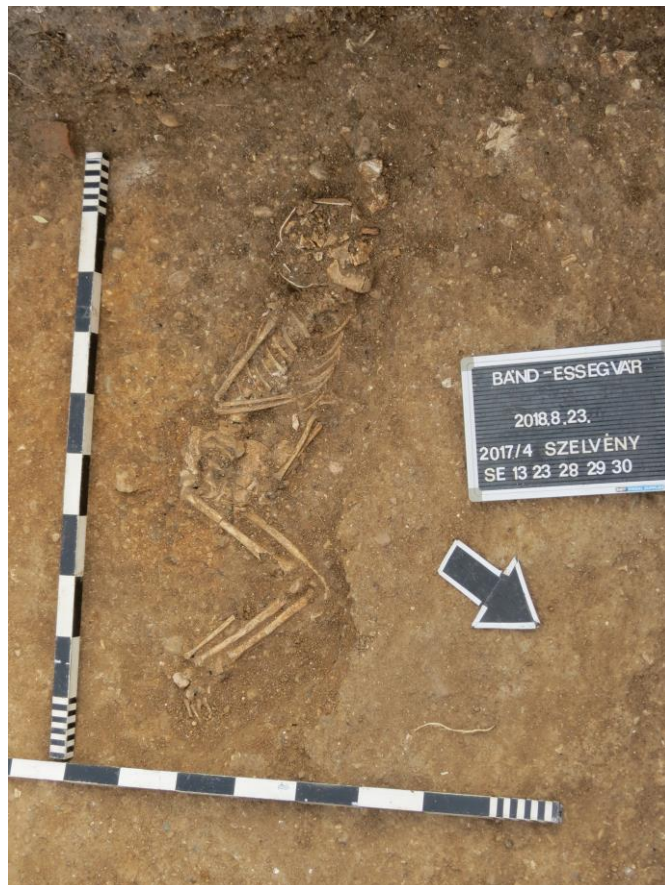
14. A rendellenes pozíójú gyermeksír

A szelvény északi metszetsfalától kb. 0,5 m-re az **SE-13**-ban végzett szintsüllyesztés hatására egy koponya körvonala mutatkoztak. Környékét tovább bontva kiderült, hogy ez esetben nem szórvány helyzetű emberi csontról, hanem temetkezésről van szó, ez **SE-29** sír. A temetkezés szinte teljesen ép, a koponya boltozatát minden bizonnyal a mélyítés során törtük be, mivel **SE-13** rendkívül kemény rétegében csak csákánnyal lehetett mélyíteni, a felszínen (többszöri áttisztítás ellenére) pedig semmilyen beásás körvonala, elválása nem volt észlelhető. A sír szabályosan nyugat-keleti tájolású, ennek ellenére azonban középkori volta erősen kérdéses, mivel oldalra fektetett vázról van szó, a lábakat pedig egymás mellett párhuzamosan felhúzták úgy, hogy a combcsontok kb. derékszöveget zárnak be a törzssel. A jobb kar a mellkasra visszahajtván, bal kar a törzs mellett párhuzamosan nyújtva. Gyermekek, vsz. infans II. vázáról van szó. Közvetlenül a koponyánál, a szemgödör előtt egy ismeretlen szerepű, kb. 2-3 cm hosszú, keskeny vastárgy került elő – talán valamilyen erőszakos eseményre vagy babonás szokásra utalva (?). A sír ezen kívül más mellékletet nem tartalmazott, azonban a fémkereső a váz alatt, a mellkas magasságában jelet észlelt, mely a váz felszedése után lesz vizsgálható. A sírbeásás gödre továbbra sem észlelhető egyértelműen, de talán a további tisztítás, mélyítés során elérhető lesz, mivel a váz déli oldalán már az **SE-28**-hoz hasonló vörösebb felszín kezd mutatkozni.

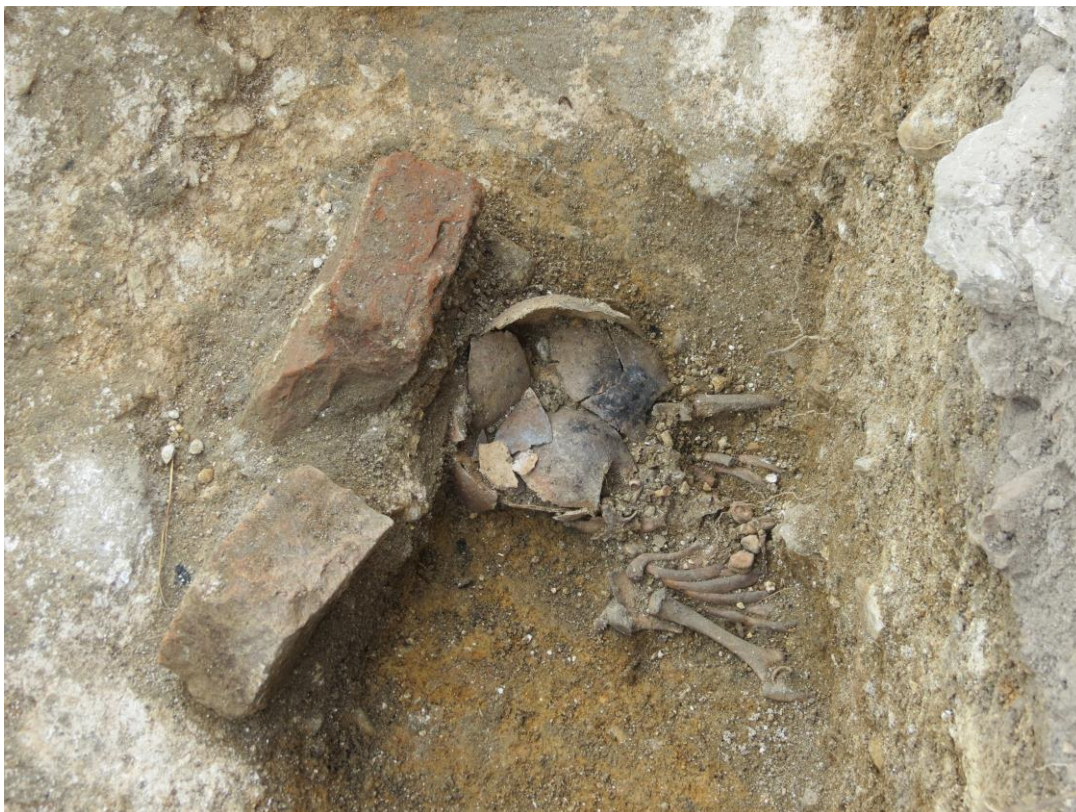
16. A gödör betöltésére ráásott sír részlete

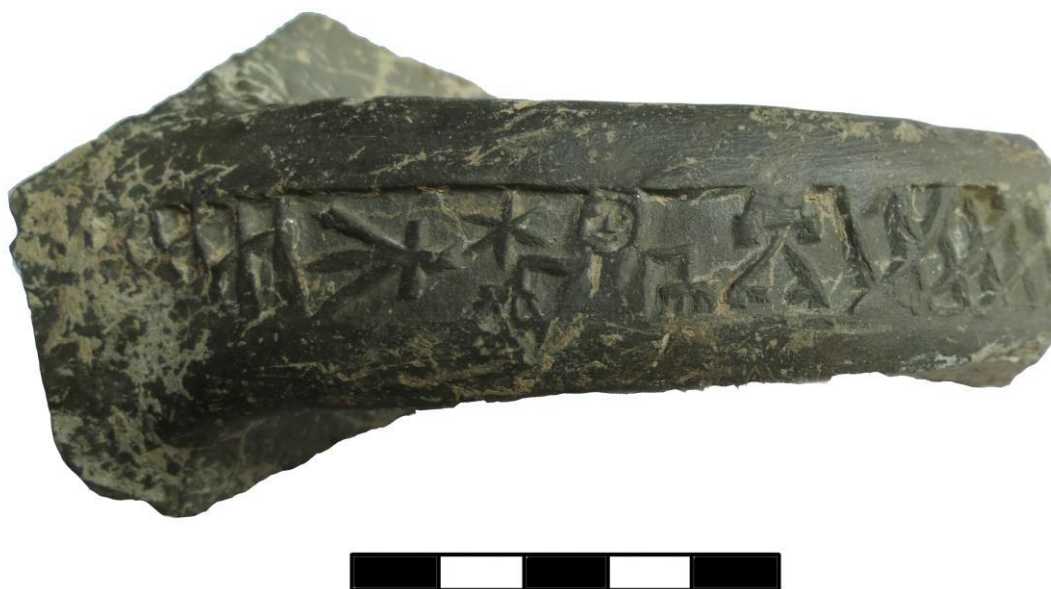
19. Bepecsételt díszű edény fültörredéke

töredéke. A fültöredéken sajátos bepecsételt minta figyelhető meg. Az X alakú rovátkolások között, két bizonytalan értelmezésű motívum és egy csillag által közrefogva egy két oldalt vállig felhúzott karú, mosolygó ember felsőtestének egyszerű ábrázolása látható. Egy oldaltöredék alapján ugyanezzel a pecsétlővel díszítették az edény oldalfalát is.

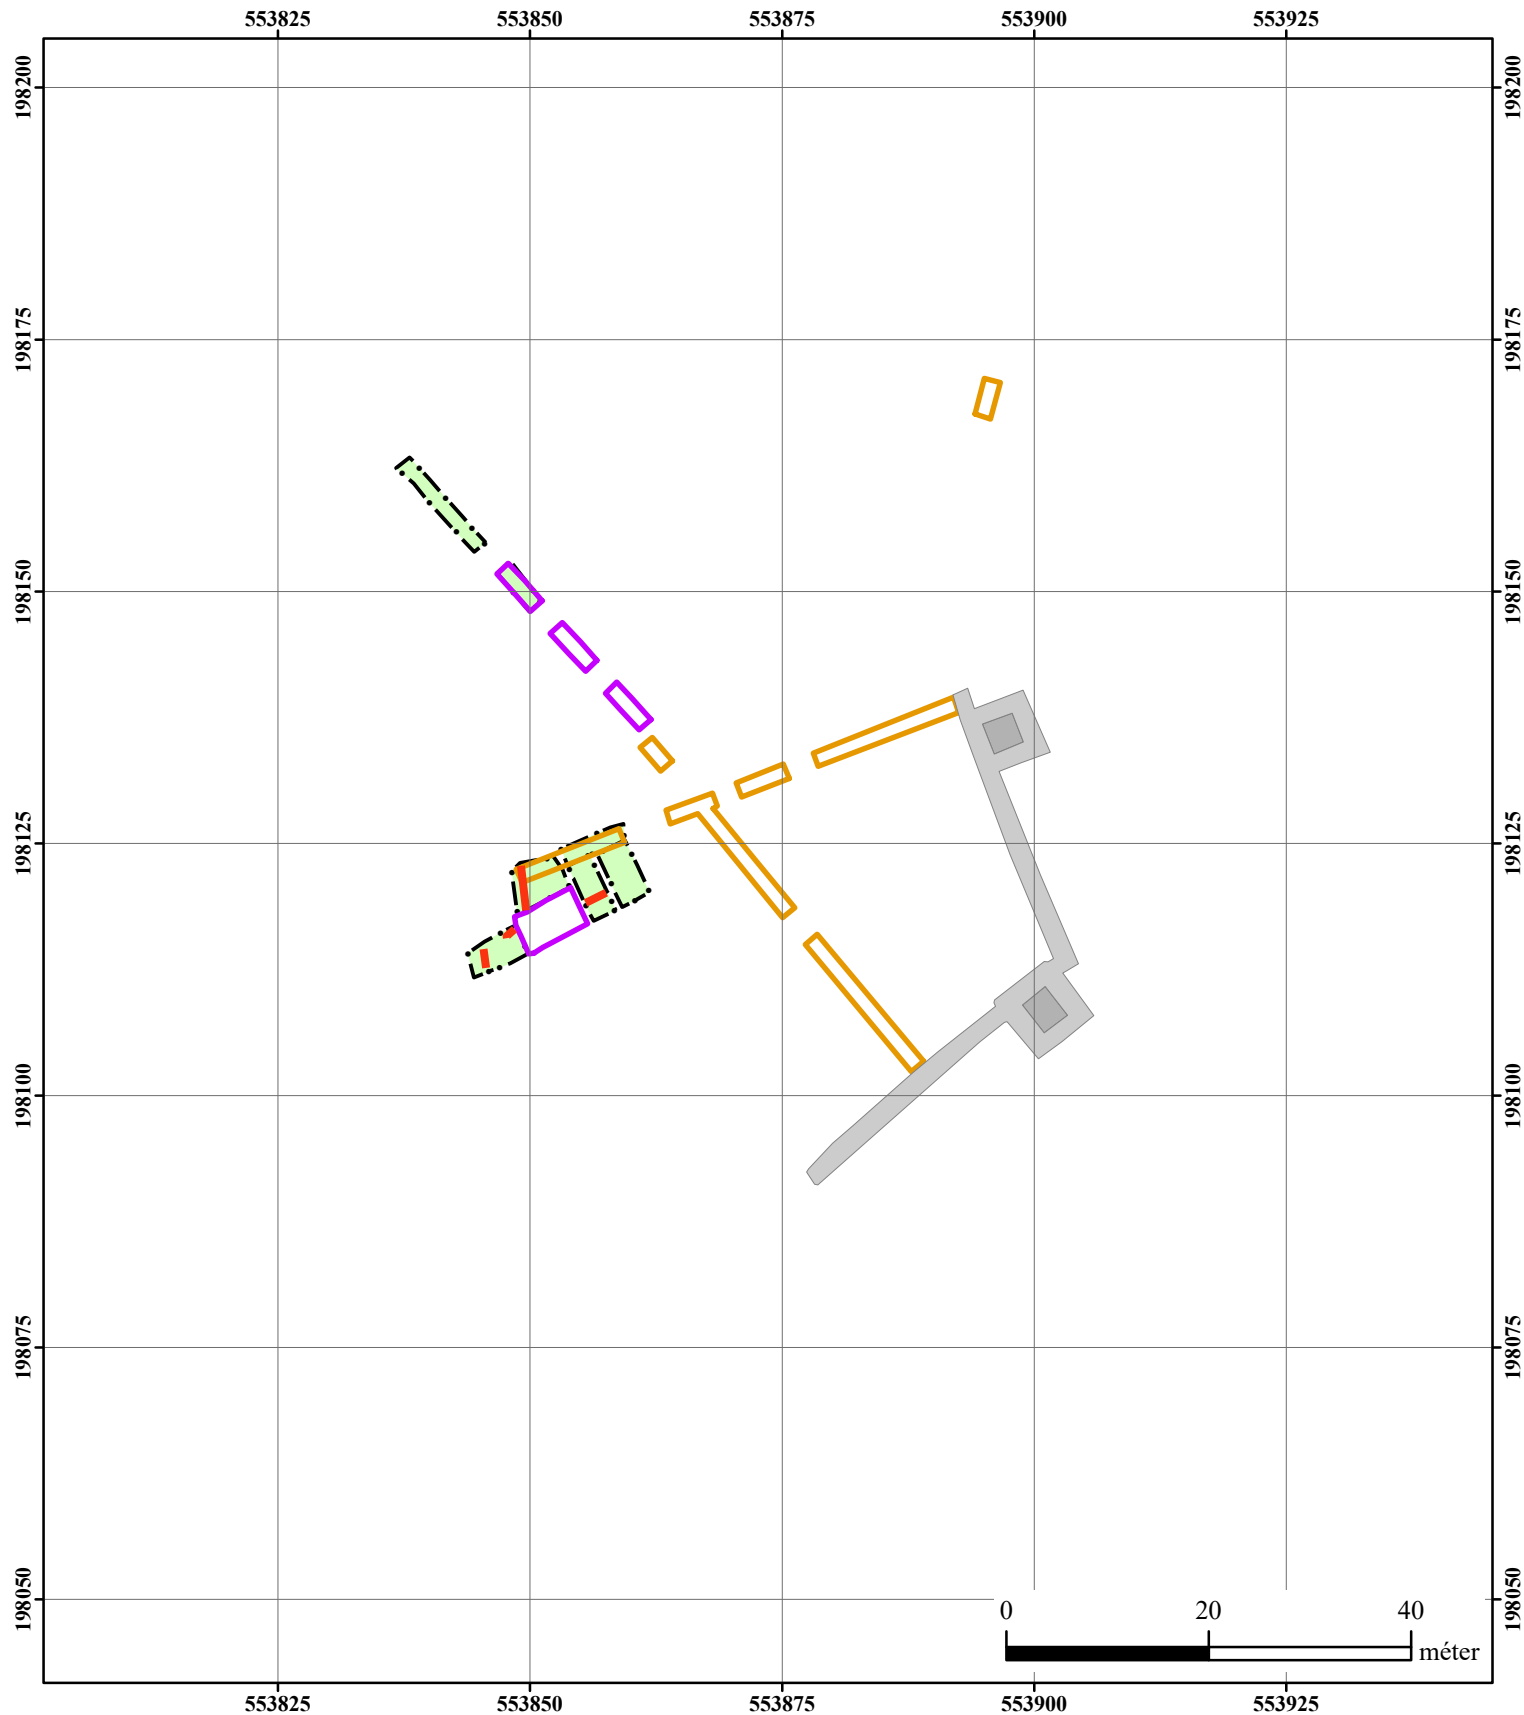
Felmérési vázrajz
7511 Bánd-Essegvár (MRT 2, 13/2)

Lépték: 1:750	Mérési adatok	
Térképlapszám: 53-431	Feltárt terület 2018:	108 m ²
Egységes Országos Vetület Balti alapszint	Feltárt terület 2017	
Geodézia és Térinformatika: Archeoline Kft.	Feltárt terület 2013	
	2018-ban felmért falsík	
	Álló falmaradványok	
	Ásatásvezető: Nagy Szabolcs Balázs	2018.09.03.
