RÖVID RÉGÉSZETI MUNKABESZÁMOLÓ

A BÁND-ESSEGVÁR LELŐHELYEN VÉGZETT, 2017. ÉVI TERVÁSATÁSRÓL

Helyszín: Bánd-Essegvár, 117 hrsz. (MRT 2, 13/2)

A feltárás vezetője: Nagy Szabolcs Balázs, régész, Laczkó Dezső Múzeum

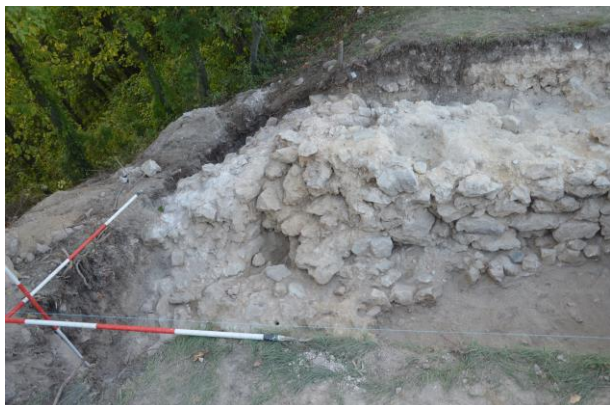
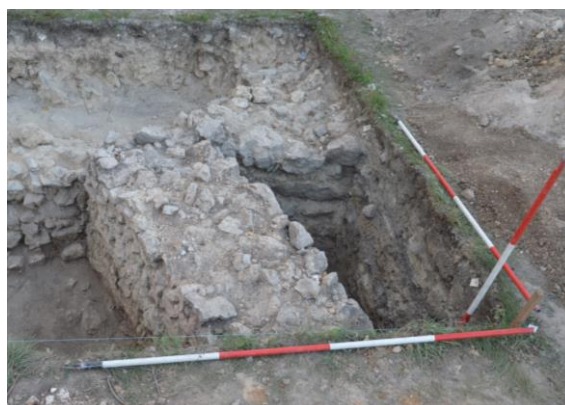
1-2. Az egybenyitott 1. és 5. szelvény a feltárások végén (déli nézet)

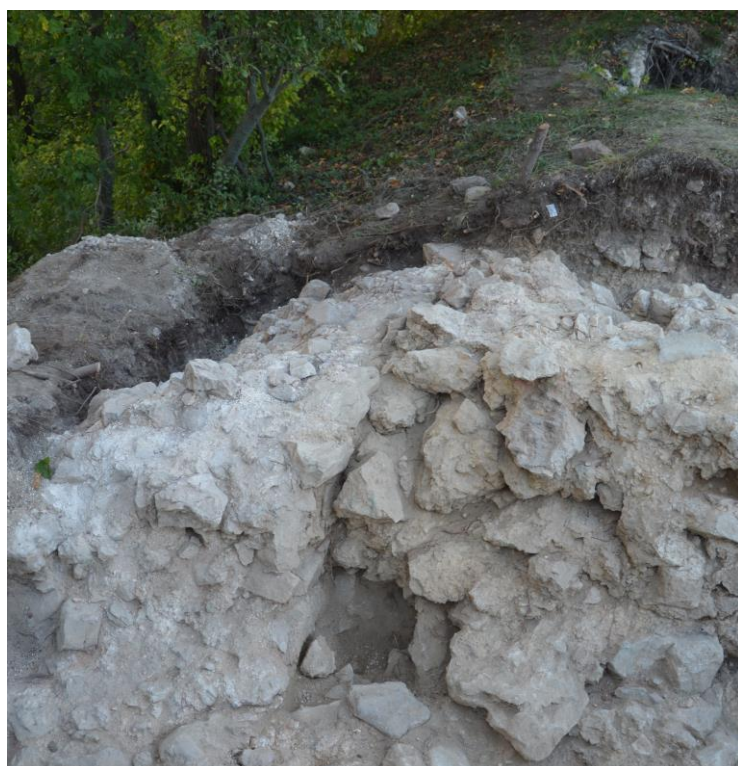
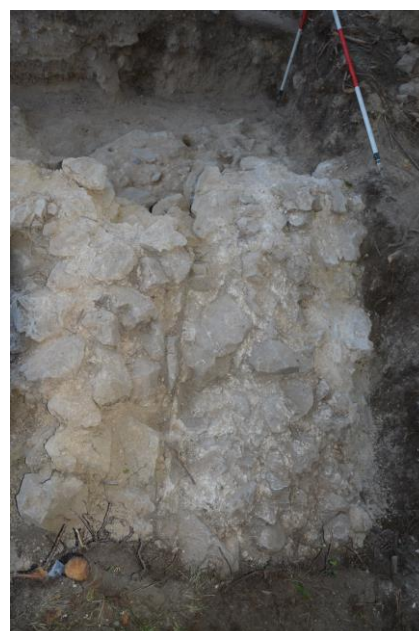
3-4. A külső várfal (SE-49) és a kelet felől hozzáépített SE-12 kőfal találkozása (dél felől és felülnézetben)

A merőlegesen érkező SE-12 kőfalat utólag építették hozzá a külső várfalhoz, a kettő közötti egyértelmű falelválás ezt világosan mutatta (*3-4. kép*). Ez a merőleges irányú kőfal lehet a korábban a 2013/1d árokban talált kőfal ide eső folytatása, mely – a korábbi feltételezések szerint – észak felől egy árok által kísérvé kelet-nyugati irányban kettészelte a vár területét. Kutatásunk az 1-5. szelvényben megerősíti a korábbi feltevéseket, hiszen, úgy tűnik, a fal (legalábbis nyugati irányban) valóban elért egészen a külső várfalig. A fal helyzete, jellege, sárgásfehér habarcsa, iránya megbízható alapot biztosít a 2013. évi és az idei falszakasz azonosításához, noha nem minden ellentmondás nélkül. A 2013-ban feltárt falszakasz

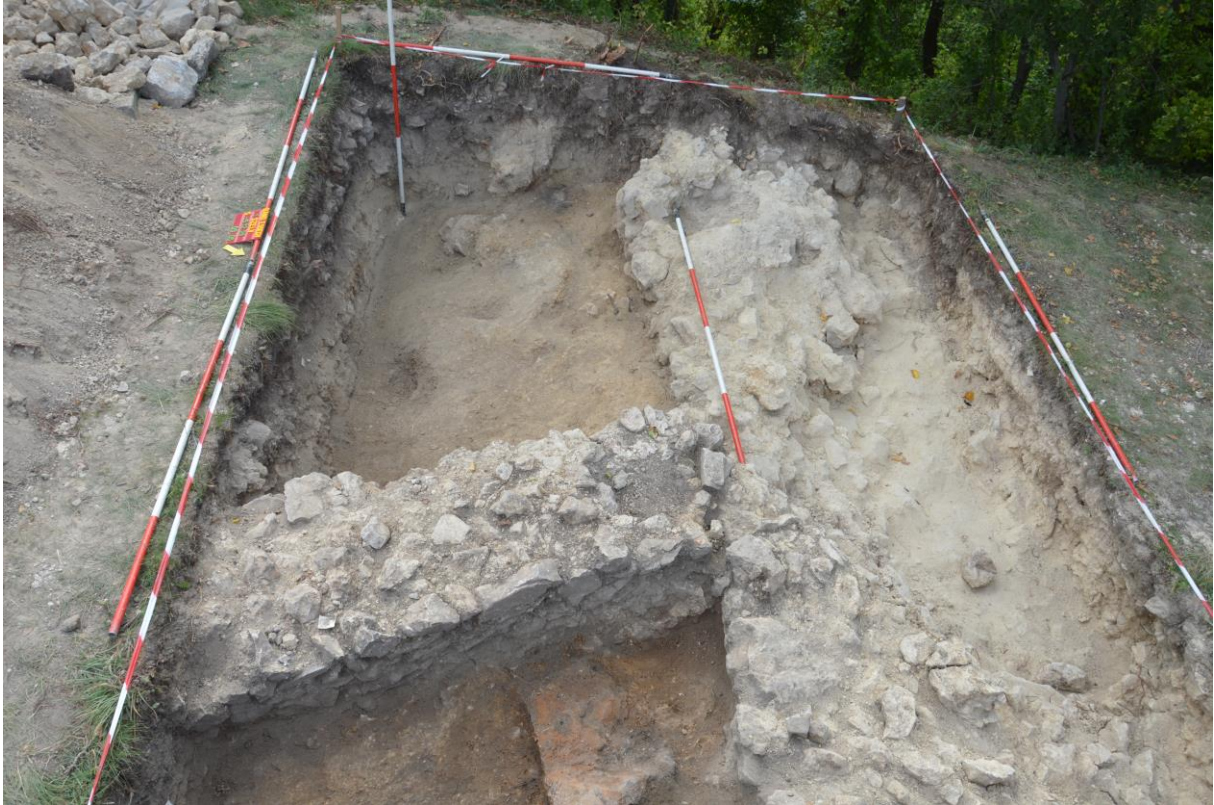
5. SE-5 és SE-12 fal kelet felől

A kelet-nyugati irányú keresztfalhoz D-DK felől rézsűsen, 70°-os szögben csatlakozik az SE-5 kőfal, mely az egyértelmű falelválás alapján a keresztfalnál későbbi, esetleg azzal egykorú lehet (5, 7. kép). A fal felmenő része átlag 85 cm, alapozása átlag 95 cm széles. Amint a falvastagság is sejteti, feltehetőleg nem védfal, hanem épületfal részletével van dolgunk, mégpedig, a rétegviszonyok alapján, valószínűleg egy alapincézett (esetleg lemélyített földszintű) épület maradványával. Erre utal, hogy a fal alapozási szintje alatt jelentős rétegsorok figyelhetőek meg, melyek azonban különböznek a fal két oldalán (8. kép). Az egyik oldali rétegsor minden bizonnyal a fal építését megelőző rétegződést mutatja (hiszen ebbe ásták bele az alapozást), a másik azonban egy lemélyített rész feltöltődési rétegeiből képződhetett. A rétegek jellege alapján a fal keleti, várudvar felé néző oldalán feltételezhető az eredeti rétegsor, külső oldalán pedig a lemélyített rész feltöltődése.

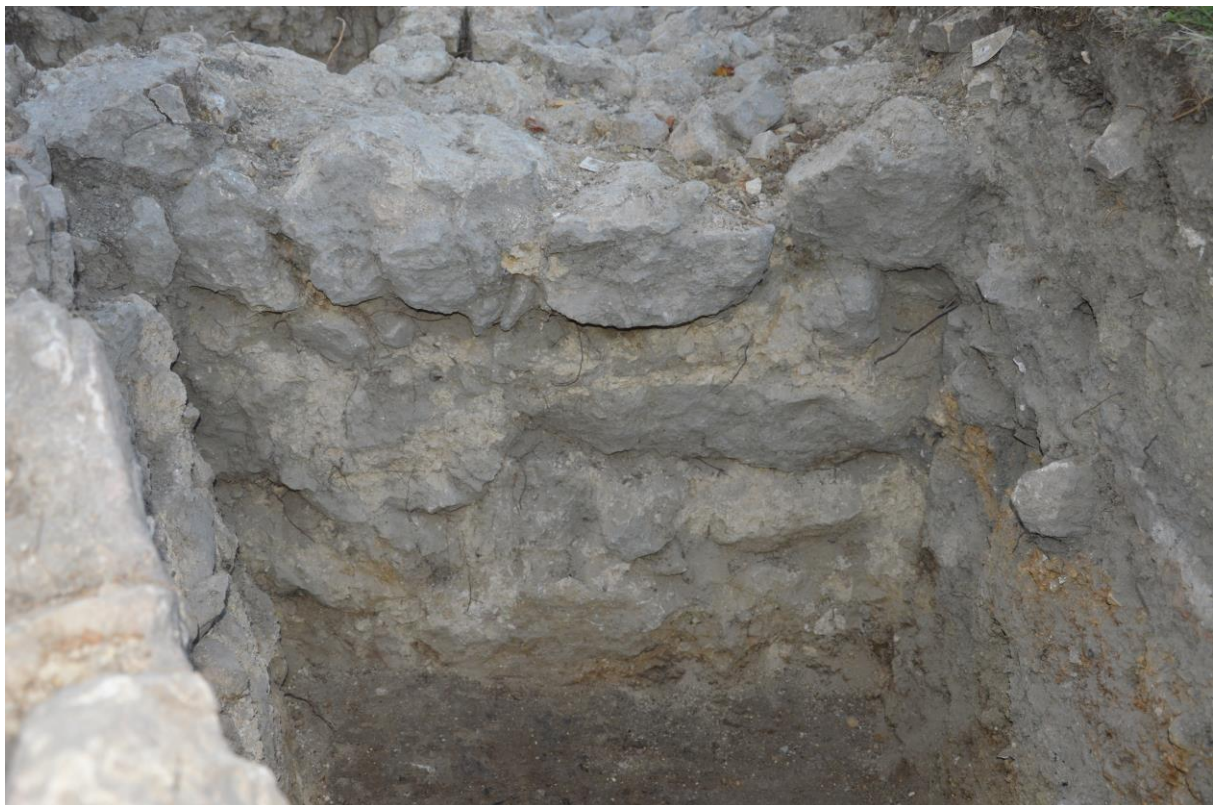
6. SE-12 fal felmenő részének (feltételezett) legalsó kőselejtje és az alapozás

SE-12 fal helyzetének tisztázását jelentősen nehezítette, hogy szelvényünk területén nagyrészt csupán az eleve gyengébb minőségű alapozása maradt meg, s kizárólag keleti kisebb szakaszán lehetett megfigyelni a felmenő fal legalsó kősorát (6. kép). Természetesen ugyanazon fal alapozása sem szükségszerűen azonos szélességű a várhegy platójának közepén, ahol a sziklás altalaj már 80-90 cm mélyen jelentkezik (2013/1d árok), s a plató peremén, ahol azt még 140-150 cm mélyen sem értük el (2017/1. szelvény). A fentiek fényében ásatásaink után sem tudjuk egyértelműen meghatározni a várat kelet-nyugati irányban keresztülszelő fal egykori szélességét, feltételezhető azonban, hogy a fal később épült, mint a külső várfal.

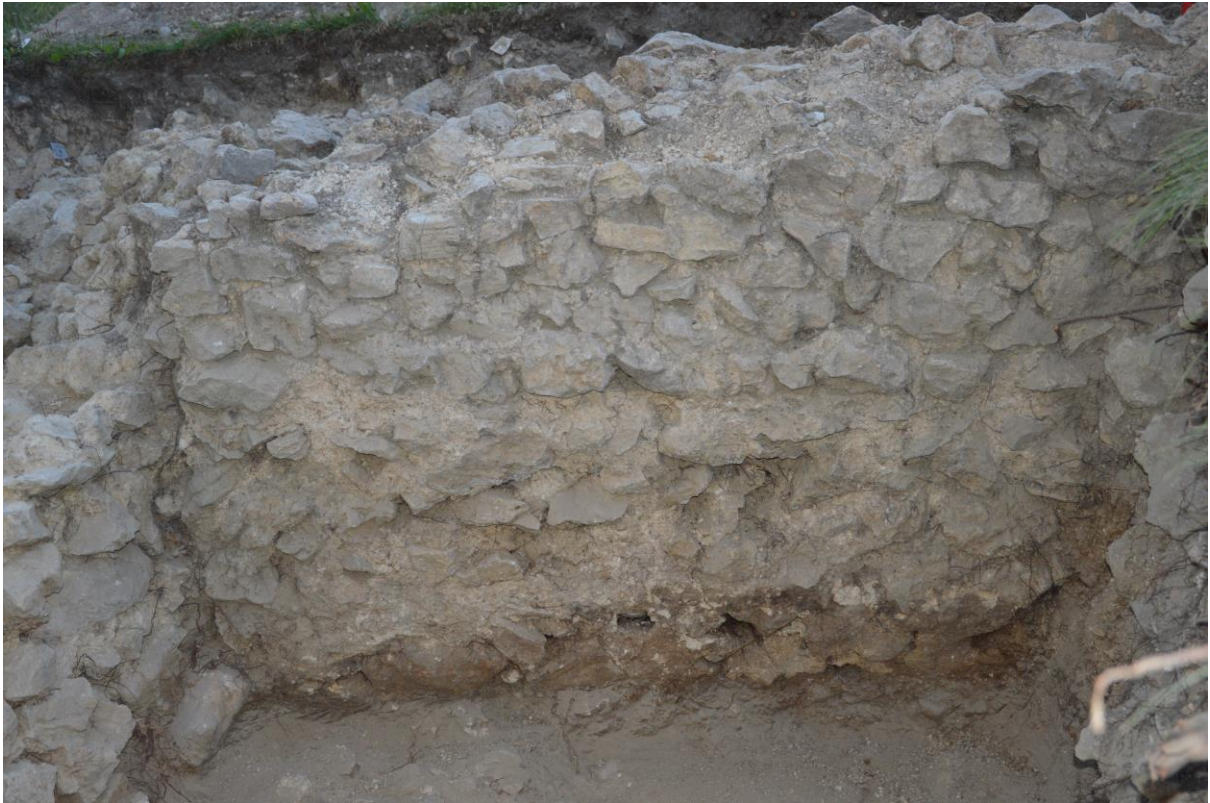
7. SE-5 fal nyugat felől. Jól megfigyelhető a hozzáépítés SE-12 falhoz, ill. a falsík magasságának közepe táján az alapfal és a felmenőfal elválása

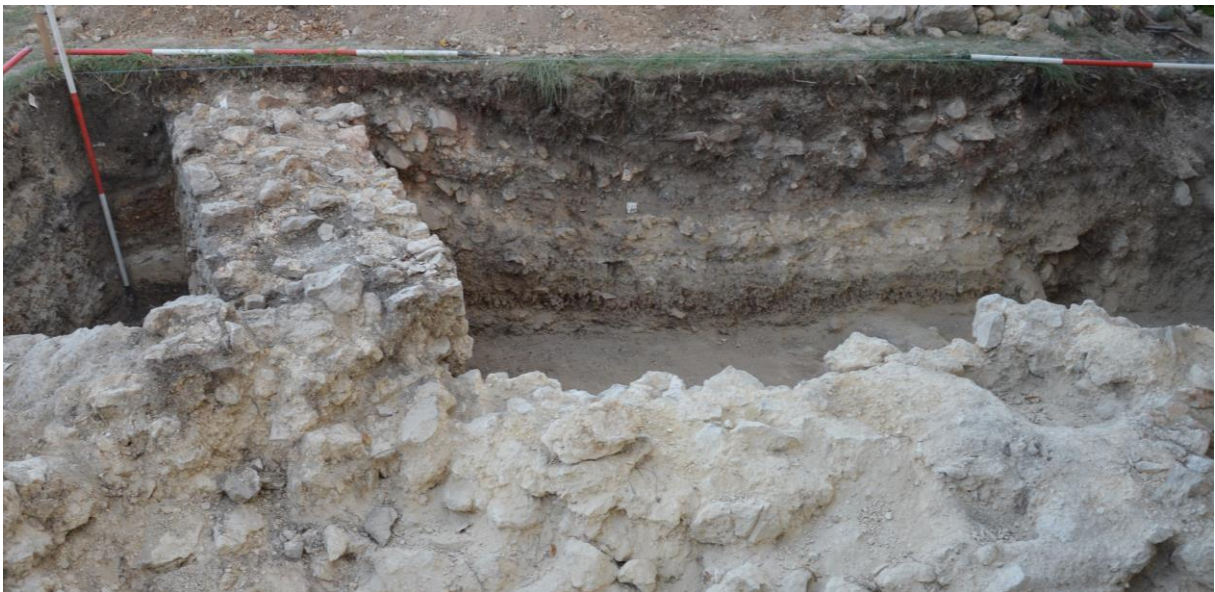
8. Az 1-5. szelvény déli metszettefala

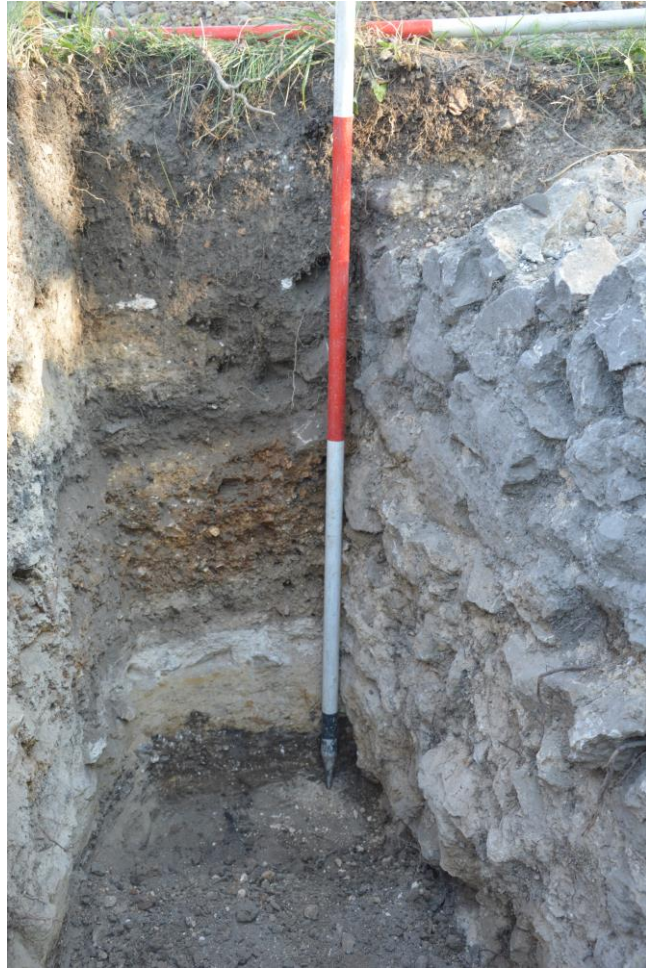
9. Rétegsor SE-5 fal keleti oldalán

SE-5 fal keleti oldalán a mai felszíntől kb. 60 cm mélyen jelentkezett egy vörössárga kavicsos-murvás réteg, mely SE-5 fal alapozási kiugrásával azonos szinten mutatkozva a fal építésével egykorú járószintként azonosítható (9. kép). Ez egyben a középkori vár ide eső legkésőbbi, biztosan azonosítható járószintje is. E fölött került elő az SE-5 és SE-12 falak által alkotott sarokban egy tüzelő- vagy sütőberendezés részlete kemény sárga agyag, illetve vörösre átégett patiscstömb formájában (10. kép). Az objektum pontos jellegét meghatározni nehézkes,

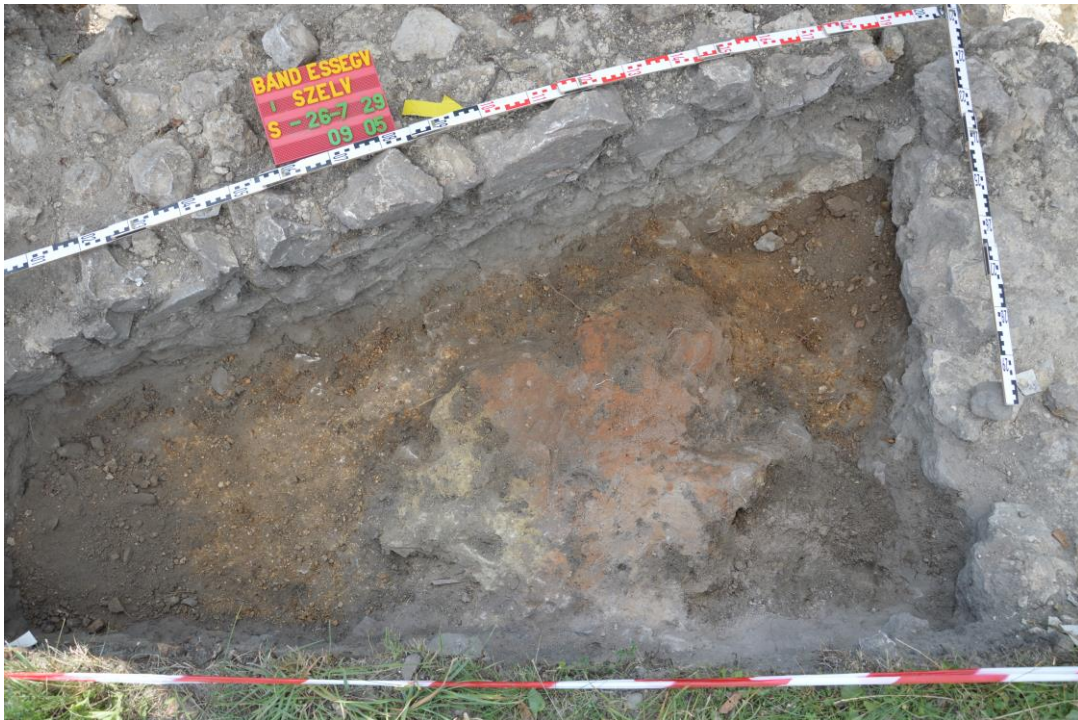
10. Átégett paticosos felszín az 1. szelvény délkeleti sarkában

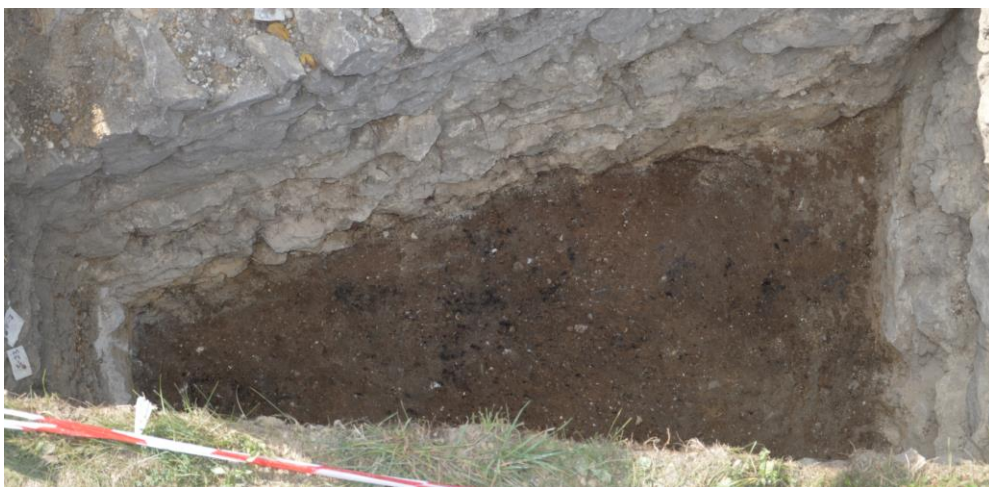
15. Faszéntörmelékes réteg felszíne az 1. szelvény délkeleti sarkában

Az SE-5 fallal egykorú kavicsos járószint alatt korábbi vékony rétegek egymásutánját figyelhettük meg, a következő sorrendben: egy laza, porlékony, helyenként hamus-faszénfoltos réteg, alján és tetején néhol sárga agyagsáv; alatta egy homogén fehér meszes habarcsos réteg; alatta egy kemény homogén sárga agyagos réteg; alatta egy sötétbarna, aprókavicsos réteg; alatta egy sötétbarna földes-agyagos, faszéntörmelékes réteg. Figyelemre méltó, hogy a fehér habarcsos réteg SE-49 külső várfal kötőanyagára emlékeztet. A legalsó, sötétbarna földes-agyagos rétegnek csak felszínéig jutottunk, így magát a réteget és az alatta húzódó rétegsort már nem ismerhettük meg. E rétegben feltűnően sok a szenült fa törmelék, mely minden bizonnyal valamilyen faszerkezet leégésére utalhat, maga a réteg azonban nem égett keményre vagy színeződött el az égés következtében (15. kép).

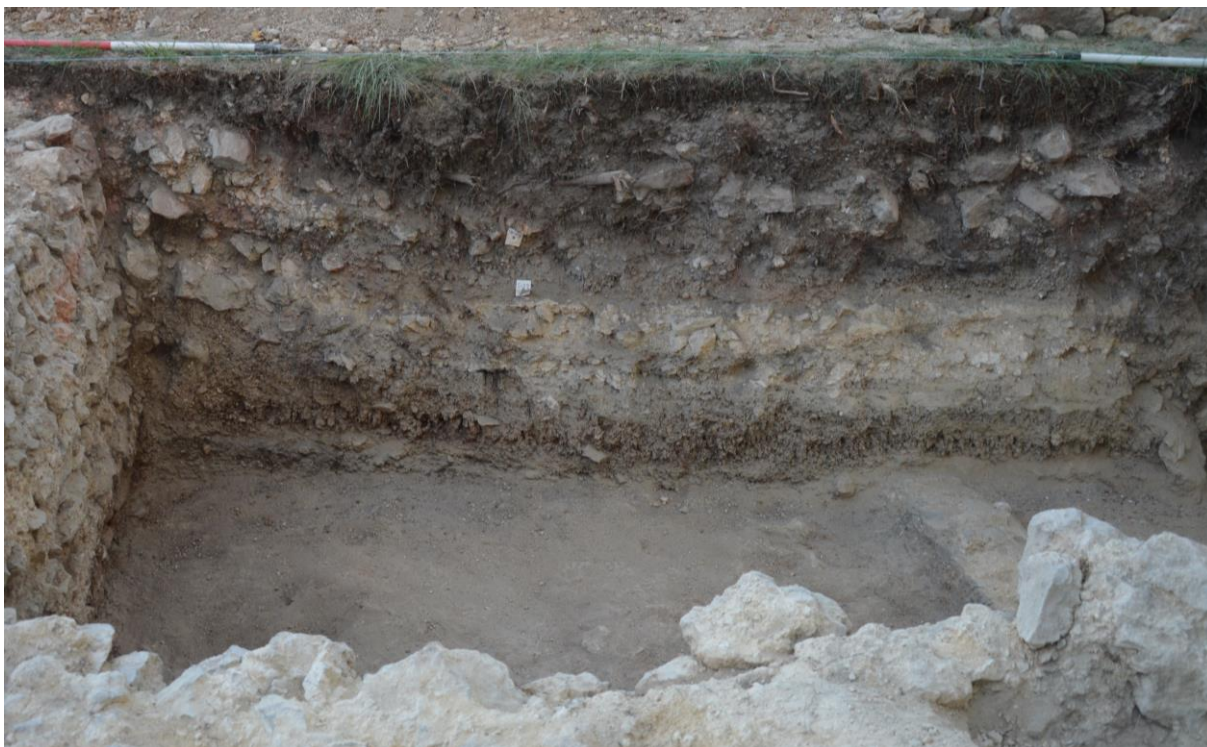
16. Rétegsor SE-5 fal nyugati oldalán (északi nézet)

SE-5 fal nyugati oldalán feltételezzük a lemélyített pince terét. Itt a mai járószinttől kb. 80 cm mélyen került elő egy sárgásfehér köves-habarcsos réteg, melyben a kövek néhol még kötésben is voltak (16-17. kép). Összetételéből adódóan ez sem járószintként, sem építési szintként nem szolgálhatott, feltehetőleg a vár középkori pusztulási rétegéről, falomladékról van szó. Felette részben humuszos, illetve humuszos jellegű, részben kőomladékos rétegeket tártunk fel. A köves-habarcsos réteg alatt egy hol szürkés hamus, hol barna földes réteg húzódott, melyből állatcsont- és kerámiatöredékeken túl egy vas sarló is előkerült. Ez alatt tártuk fel egy vörössárga kavicsos réteg felszínét, mely esetleg belső járószintként is elképzelhető. Erős déli irányú lejtése ennek ellentmondani látszik ugyan, de nem kizárt, hogy ezt csak a kidőlt omladék miatti megsüllyedés okozta. A vörössárga kavicsos réteg alatt egy laza szürkés feltöltési réteg következett, majd ez alatt egy olyan murvás-köves (habarcsos jellegű) kemény sárga réteg, melyet már nagy biztonsággal járószintként értelmezhetünk. Annak ellenére, hogy egyenletes, de határozott déli irányú lejtést mutatott, járószint volta mellett szól, hogy vékony, alig 5-10 cm-es kemény réteggént kérgesen vált le az alatta húzódó réteg felszínéről. A sárga réteget a szelvény nyugati részén egy szürke agyagos felszín fedte a sárga réteggel lényegében azonos mélységben (18. kép). A járószint rétegéből, illetve annak felszínéről került elő egy forgó rozettát mintázó, kisméretű, kör alakú, préselt bronzveret (feltehetőleg övveret), melyet hozzávetőleg a 13-14. századra keltezhetünk.

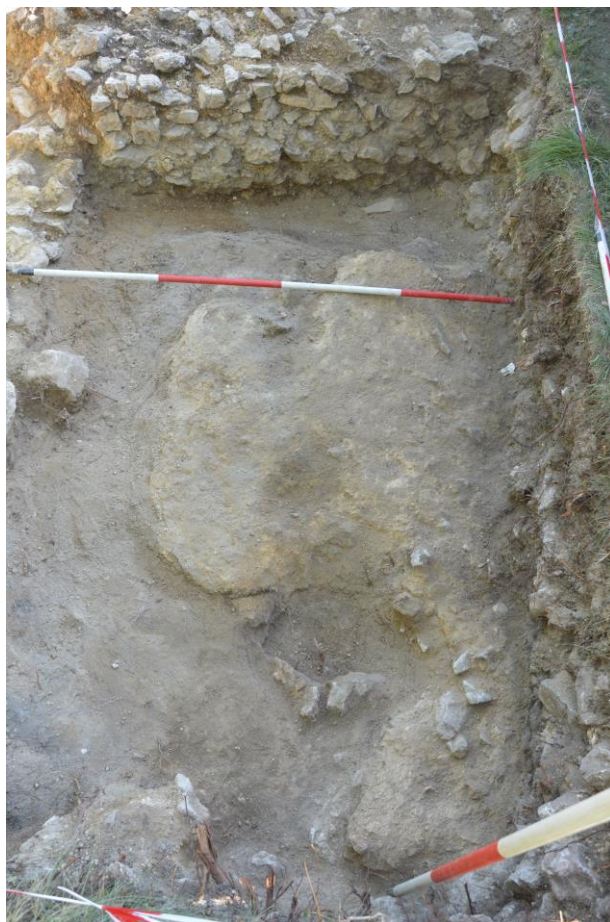
17. Sárga köves-habarcsos omladékréteg SE-5 fal nyugati oldalán (nyugati nézet)

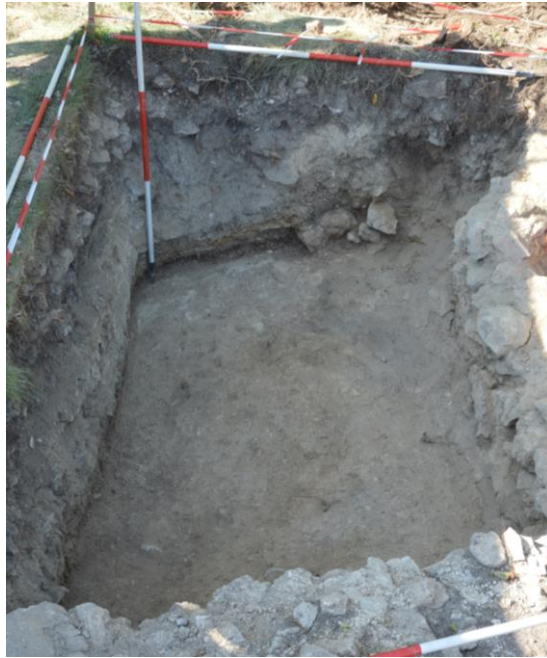
18. Sárga murvás és szürke agyagos járószint az 1. szelvény alján (keleti nézet)

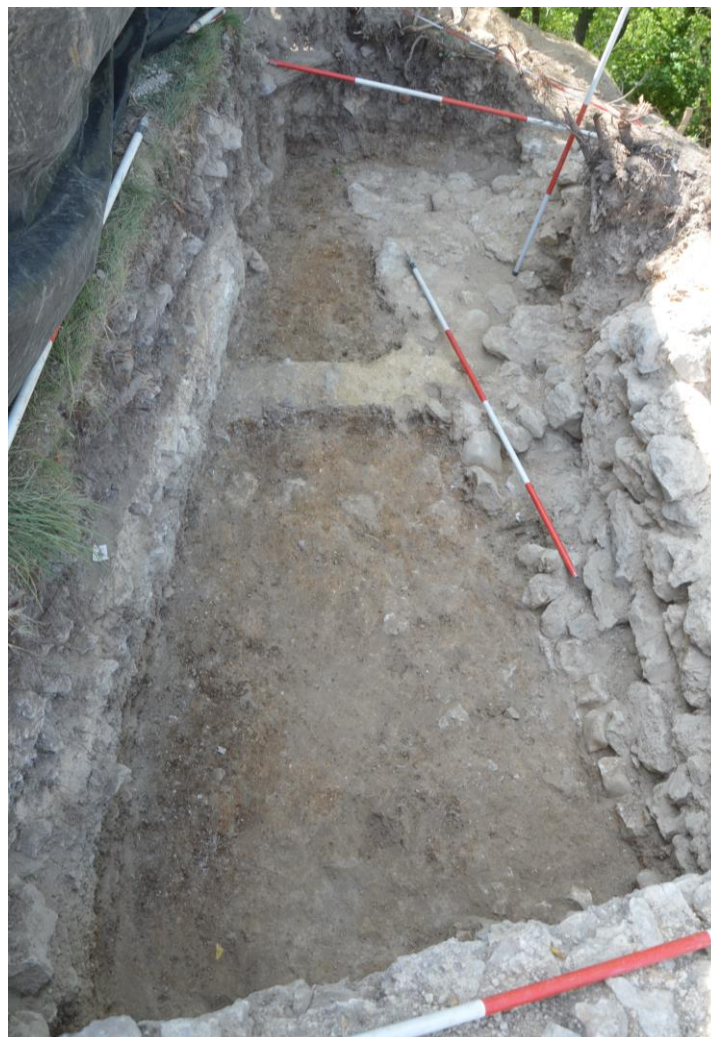
19. Az egybenyitott 1. és 5. szelvény a járószint alatt feltárt SE-54 fallal (keleti nézet)

Valódi meglepetést hozott a járószint rétegének eltávolítása után az alatta mutatkozó összkep (19. kép). Ekkor vált láthatóvá ugyanis egy újabb, az SE-12 fallal kis szöveget bezáró, az alá futó kőfal maradványa (SE-54). A fal (vagy annak alapozása) mindössze kb. 60 cm széles. Úgy tűnik, szelvényünk területén ez a legkorábbi falazat: a külső várfalat (SE-49) ennek északi

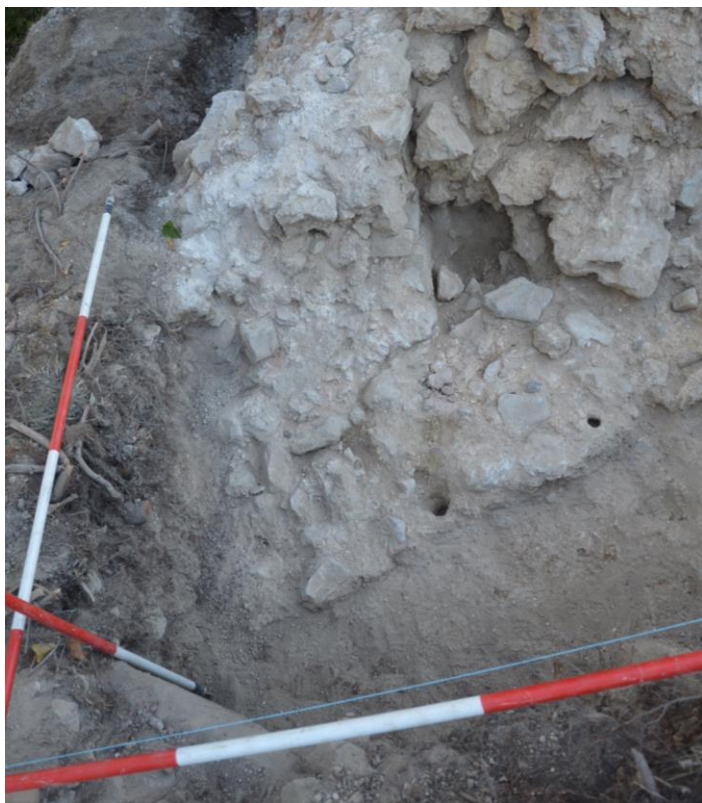
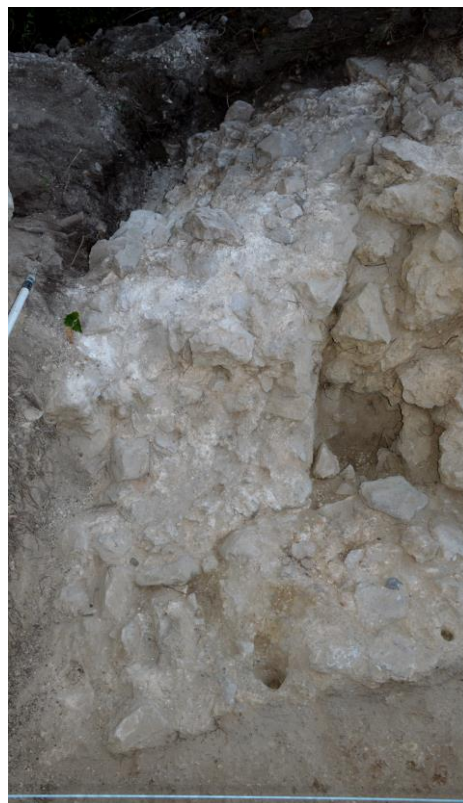
20-21. SE-54, SE-49 és SE-12 falak találkozása (déli nézet)

síkjához építették hozzá, s ami még különösebb: a várfal futása itt meg is szakad, SE-54 déli falsíkja után nem folytatódik (20-21. kép). További kutatások tisztázhatják csak, milyen építmény részletével van dolgunk, mely később meghatározta a külső várfal kialakítását is, majd a kelet-nyugati irányú keresztfal (SE-12) építése során elbontásra került.

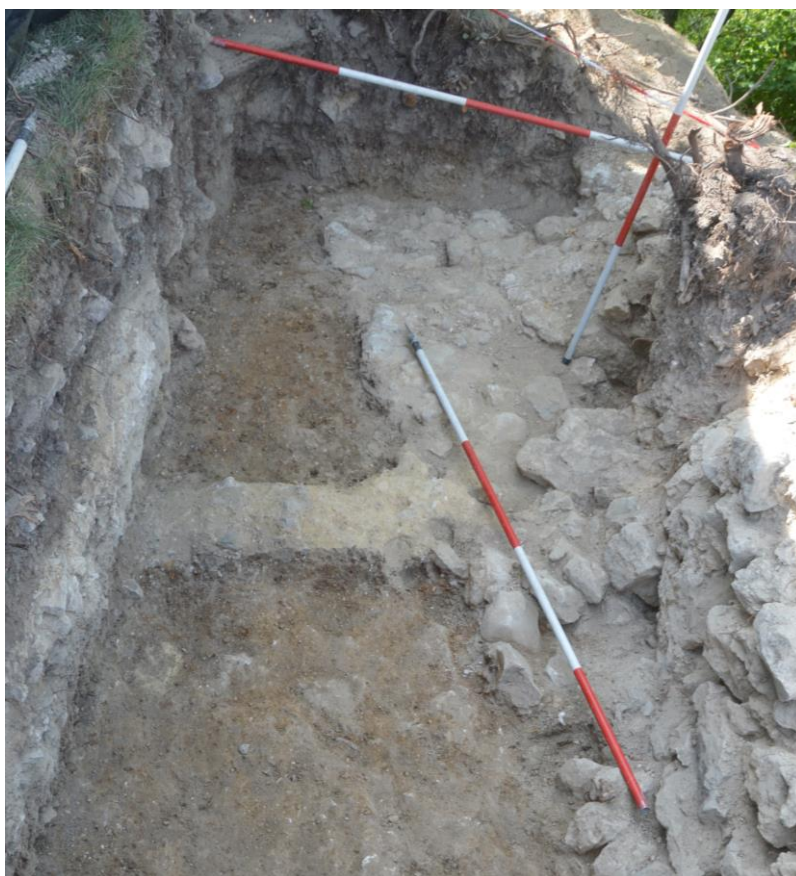
22. SE-48 fal(?) maradványa (keleti nézet)

Szintén a járószint alatt került napvilágra egy bizonytalan, SE-54 falra kb. merőleges, SE-5 fallal közel párhuzamos állású falmaradvány (SE-48). Mivel a járószint sárga murvásoköves rétegétől helyenként csak meglehetősen bizonytalanul volt megkülönböztethető, így nem csupán az kérdéses, hogy valóban csupán 30 cm széles volt-e, hanem hogy ténylegesen falmaradványról beszélhetünk-e (22. kép). Tény mindenestre, hogy SE-48 mind keleti, mind nyugati oldalán azonos, sötétbarna kemény réteg jelentkezett a járószint rétege alatt. Ezen réteg felszínén mutatkozott egy kisméretű hamus-faszenes folt is, melyből egy téglatöredéken kívül egy üvegedény (cseppes üvegphár?) töredéke került elő (23. kép). A sötétbarna réteg alatti világosabb barna rétegben érdemi mélyítést már nem végezhetünk, így az altalajt ebben a szelvényrészben sem értük el.

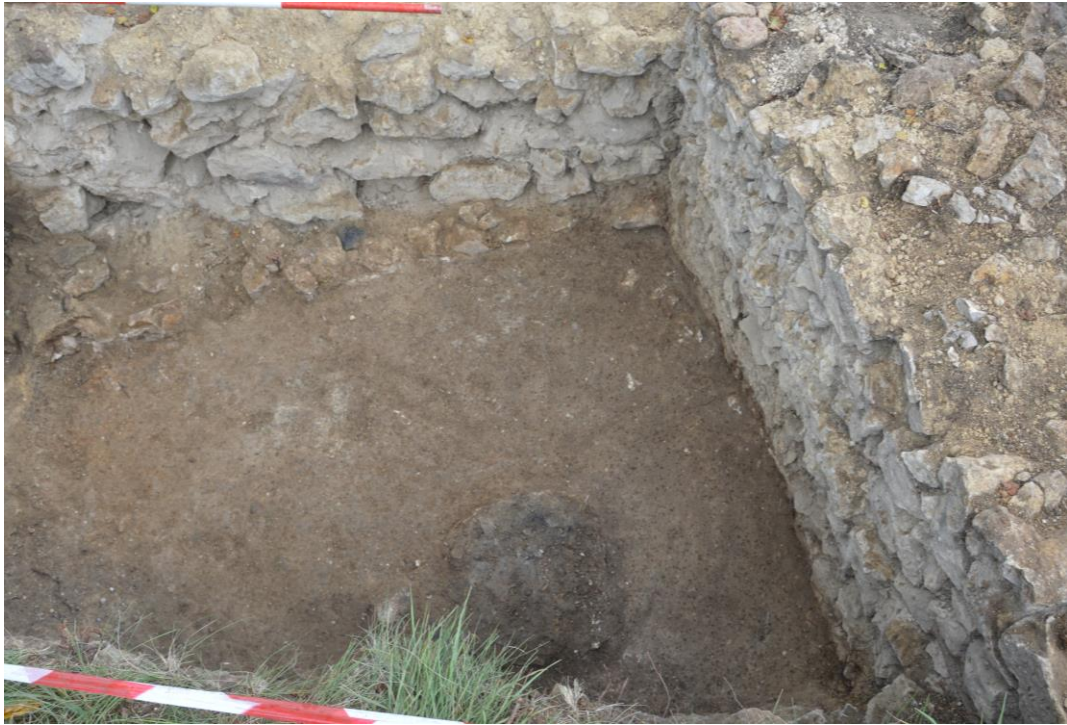
23. Hamus-faszenes folt a barna réteg felszínén (déli nézet)

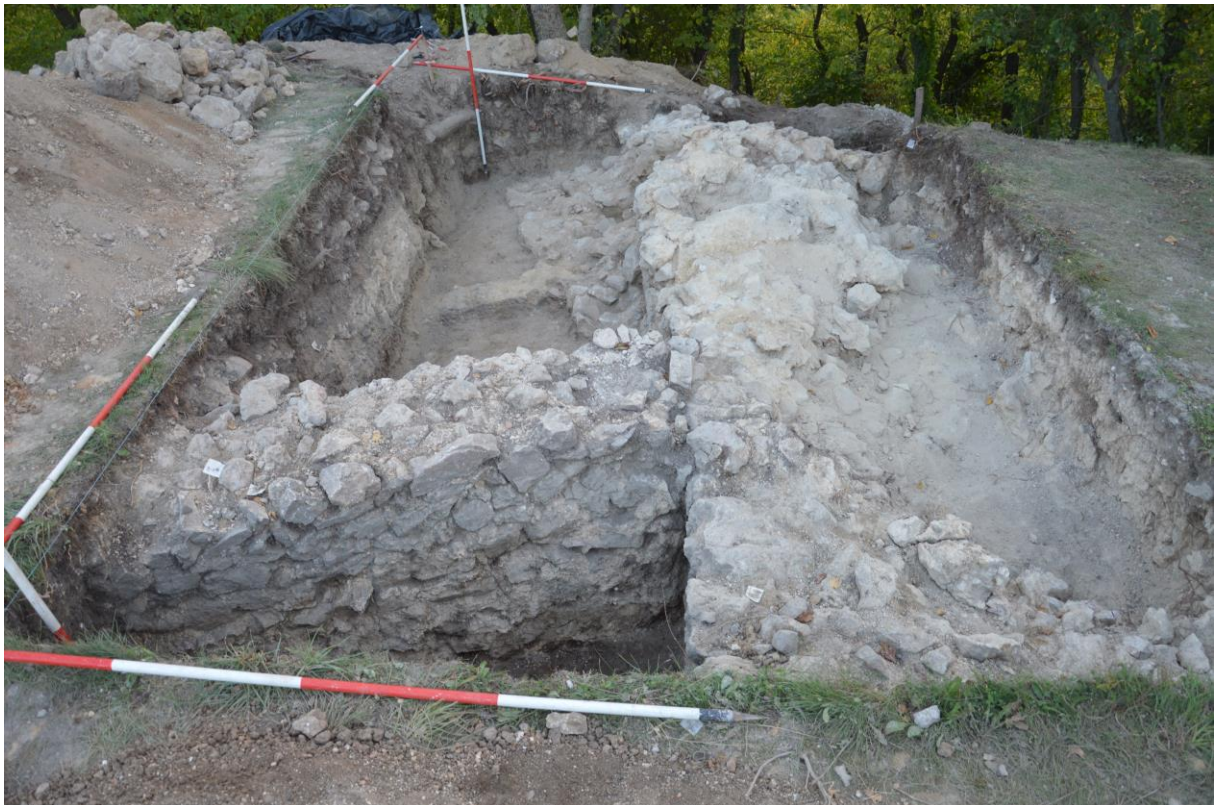
24. Az egybenyitott 1. és 5. szelvény a feltárások végén (keleti nézet)

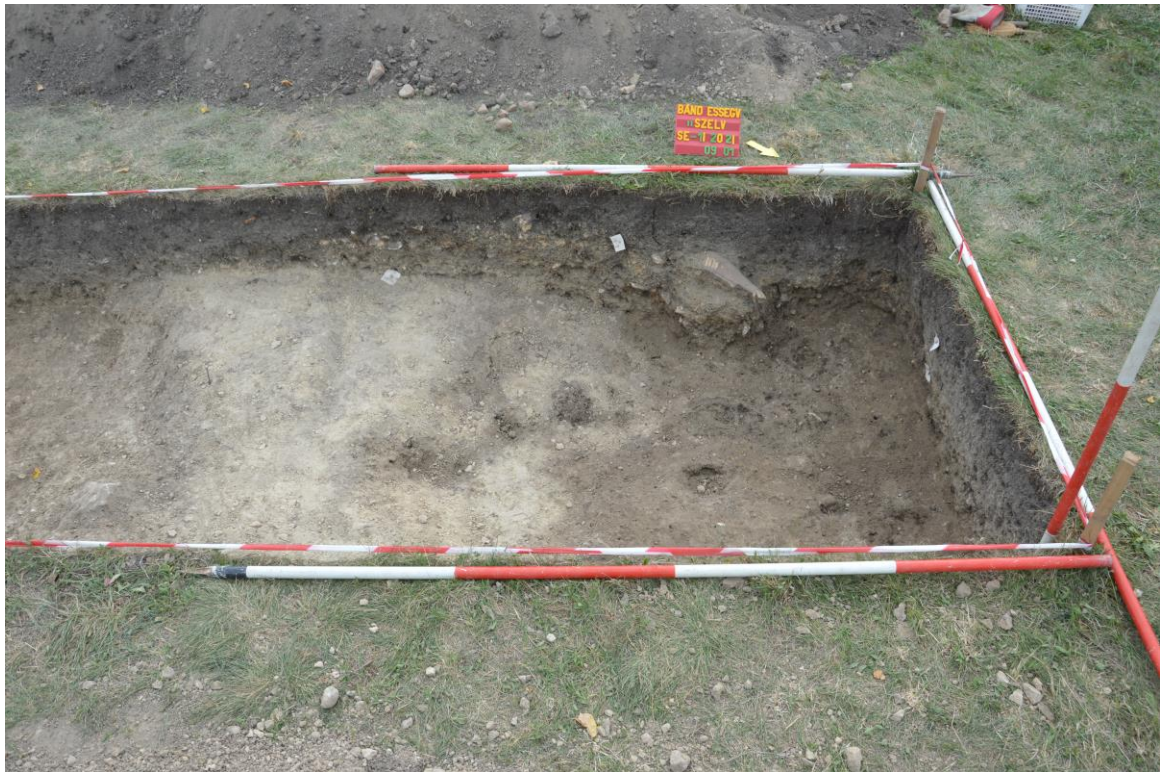
25. Fehér kavicsos felszín a 2. szelvény középső sávjában (keleti nézet)

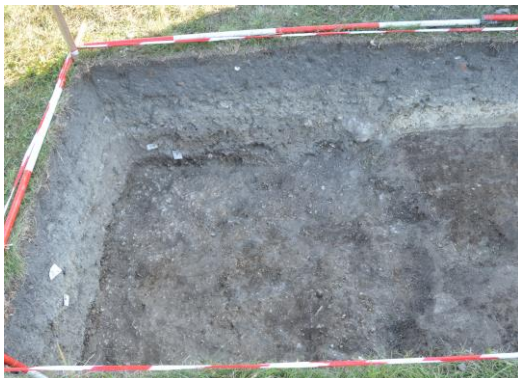
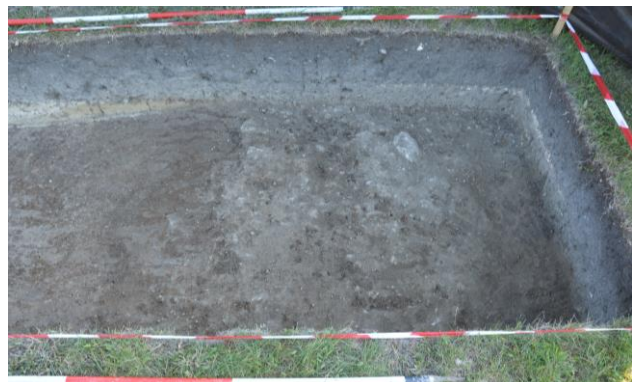
26-27. A 2. szelvény keleti metszefala (nyugati nézet)

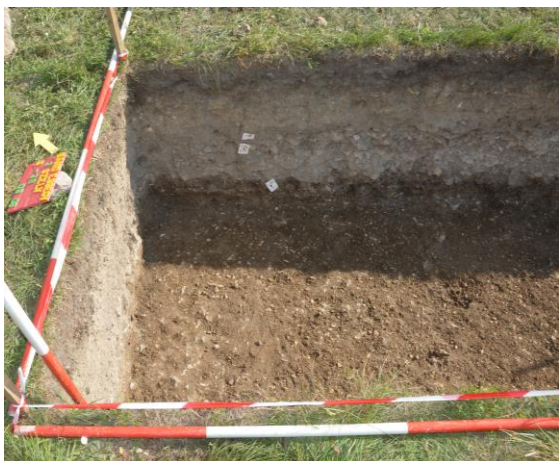
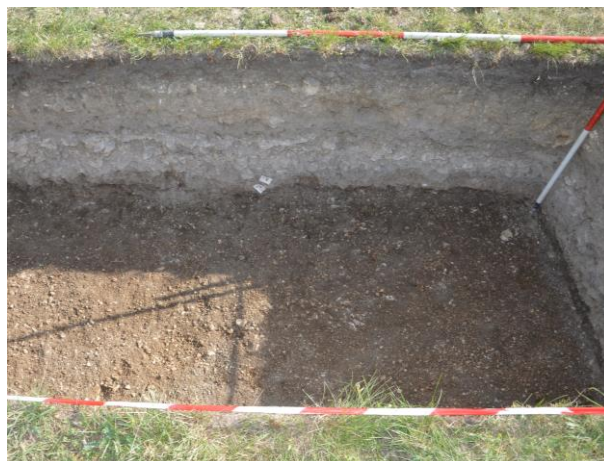
30. A 3. szelvény keleti metszetsfala (nyugati nézet)

A gerincszerű kiemelkedéstől északra a legkorábbi járószint felett egy rendkívül leletgazdag, faszénzemcsékkel tarkított, barna és helyenként szürke földes réteg jelentkezett (30. kép). Kerámiaanyagát az archaikusabb díszítésformák (fogaskerékminta és csigavonaldísz) mellett a fedőhornyos, külső oldalán is enyhe horonnyal tagolt, kihajló peremformák jellemezték. E réteget egy köves, kavicsos, helyenként kifejezetten építési törmelékre emlékeztető réteg fedte. benne apró téglatöredékekkel és permi vörös homokkőszilánkokkal. Az építési törmelék fölött egy újabb földes, helyenként faszénzemcsés, sárgásbarna, barna vagy szürkés réteg következett, a korábban leírthoz hasonló leletanyaggal. Ebből a rétegből került elő egy négyszirmú rozettát ábrázoló kisméretű bronzveret, mely nagyjából a 14. század első feléből származhat. E réteg felett, bár nem a teljes felszínen, egy vékony kavicsos réteget lehetett megfigyelni, hasonló a 2. szelvény déli felében feltárthoz, melyet ahhoz hasonlóan talán egykori járószint emlékeként értelmezhetünk. Belőle többek között egy fogaskerékmintával és csigavonalban lefutó hullámvonallal díszített palack vagy korsó nyaka került elő (31. kép). A vékony kavicsos réteg fölött ez esetben is csak a legfelső humuszréteg következett.
